**Søulykkesrapport fra Opklaringsenheden /  
Den Maritime Havarikommission**

**ERIKA  
Arbejdsulykke – Overbordfald  
27. februar 2011**

**Søulykkesrapporten er udsendt den 14. september 2011**

**Sagsnummer: 201102095**

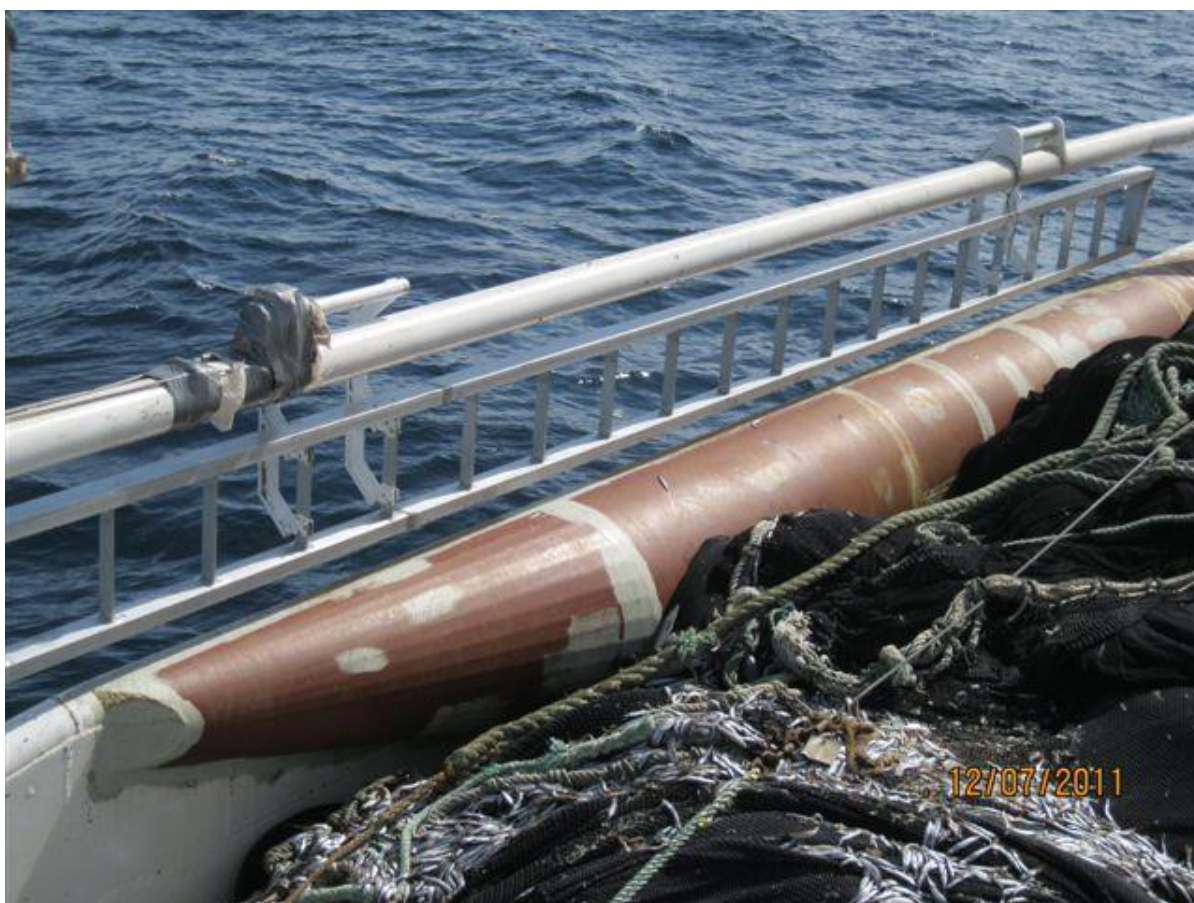
Figur 1: Permanent søgelænder langs notbinen monteret efter ulykken (Foto: Skibets reder)

dre, at besætningsmedlemmer kan falde ud imellem eller under gelænderet. Dette nye system ses på figur 1, hvor det er installeret på ERIKA efter ulykken.

Umiddelbart efter ulykken installerede rederen et net som et midlertidigt søgelænder ud for skibets notbin. Dette net er efterfølgende blevet erstattet af et permanent søgelænder langs notbinen (se figur 1). Dette søgelænder kan åbnes, når noten sættes, og efterfølgende atter lukkes, hvorved det forhindres, at besætningsmedlemmer kan falde over bord, når der arbejdes i notbinen.

ERIKA's reder har over for Opklaringsenheden oplyst, at rederiet som en konsekvens af ulykken vil udskifte det eksisterende søgelænder på alle rederiets skibe med et hydraulisk opereret søgelænder, der kan løftes, når noten sættes. Når dette nye system er i 'nede'-position, vil det være lukket som det gamle søgelænder og vil derved forhindre

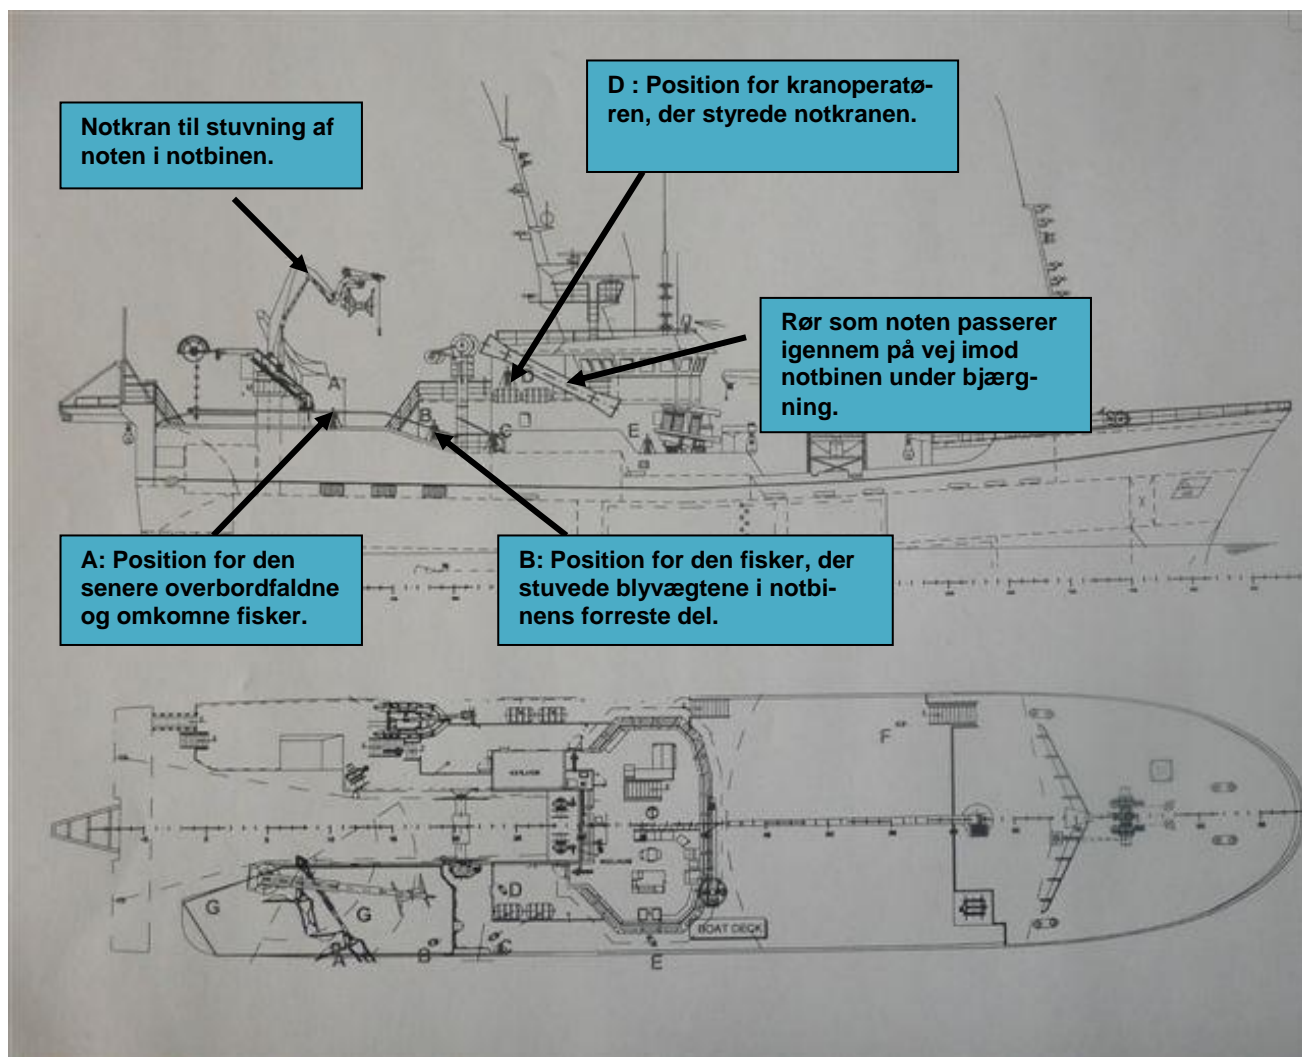
Mens besætningen sikrede noten efter det sidste kast, arbejdede to besætningsmedlemmer i notbinen, hvor de stuede blyvægtene i den forreste del af notbinen. De enkelte besætningsmedlemmers position under arbejdet fremgår af figur 3. Positionerne "A" og "B" er de to besætningsmedlemmer, der arbejdede i notbinen, og position "D" er trawlbossen, der opererede notkranen. Position "A" er den senere overbordfaldne fisker.

Figur 3: Dæksbesætningens position under arbejdet på dæk.

Da den sidste del af noten faldt fra notkranen ned i notbinen, landede den som forventet i en bunke lodret under nokken af notkranen. På grund af skibets bevægelser i søen begyndte bunken under kranen at skride ud imod fiskeren "A", som stod i borde oven på den allerede stuede del af noten tæt på det åbne søgelænder (se figur 3).

Under arbejdet med at stuve noten efter fiskeri passerede denne igennem et rør, der var placeret umiddelbart agten for styrehuset i styrbordsside (se figur 3). Fra agterenden af røret fortsatte noten til notkranen, hvorfra den blev sænket lodret ned i notbinen. Når noten blev sænket ned i binen, samlede det sidste af noten sig typisk i en bunke lodret under notkranens nok.

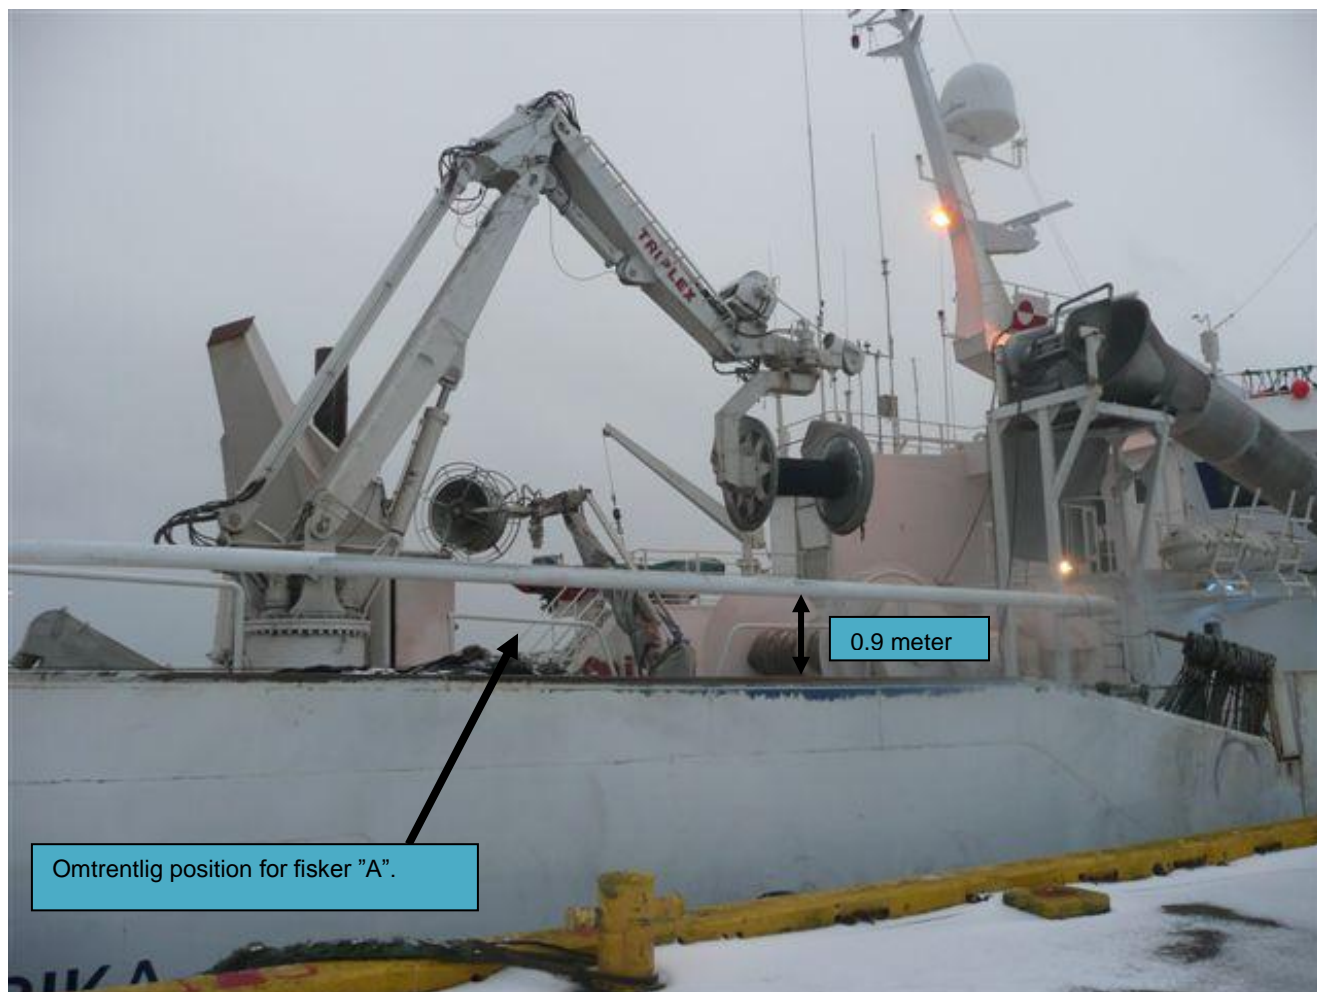
Figur 4: Det åbne søgelænder langs notbinen i styrbordside.

I forhold til det nye søgelænder (figur 4) ydede det tidligere søgelænder en bedre beskyttelse imod at falde over bord. Når man satte noten, blev denne imidlertid ofte 'fanget' i det tidligere søgelænder. I forbindelse med et værftsophold blev dette søgelænder derfor udskiftet med det på ulykkesdagen aktuelle søgelænder.

For at lette arbejdet med at sætte noten besluttede skibets reder at ændre udformningen af søgelænderet langs notbinen. Den valgte løsning medførte, at der blev en ca. 90 centimeter bred åbning mellem lønningen og den tilbageværende del af søgelænderet.

Opklaringsenheden konkluderer, at de foretagne ændringer på søgelænderets udformning gjorde det muligt at falde over bord imellem lønningen og søgelænderet.

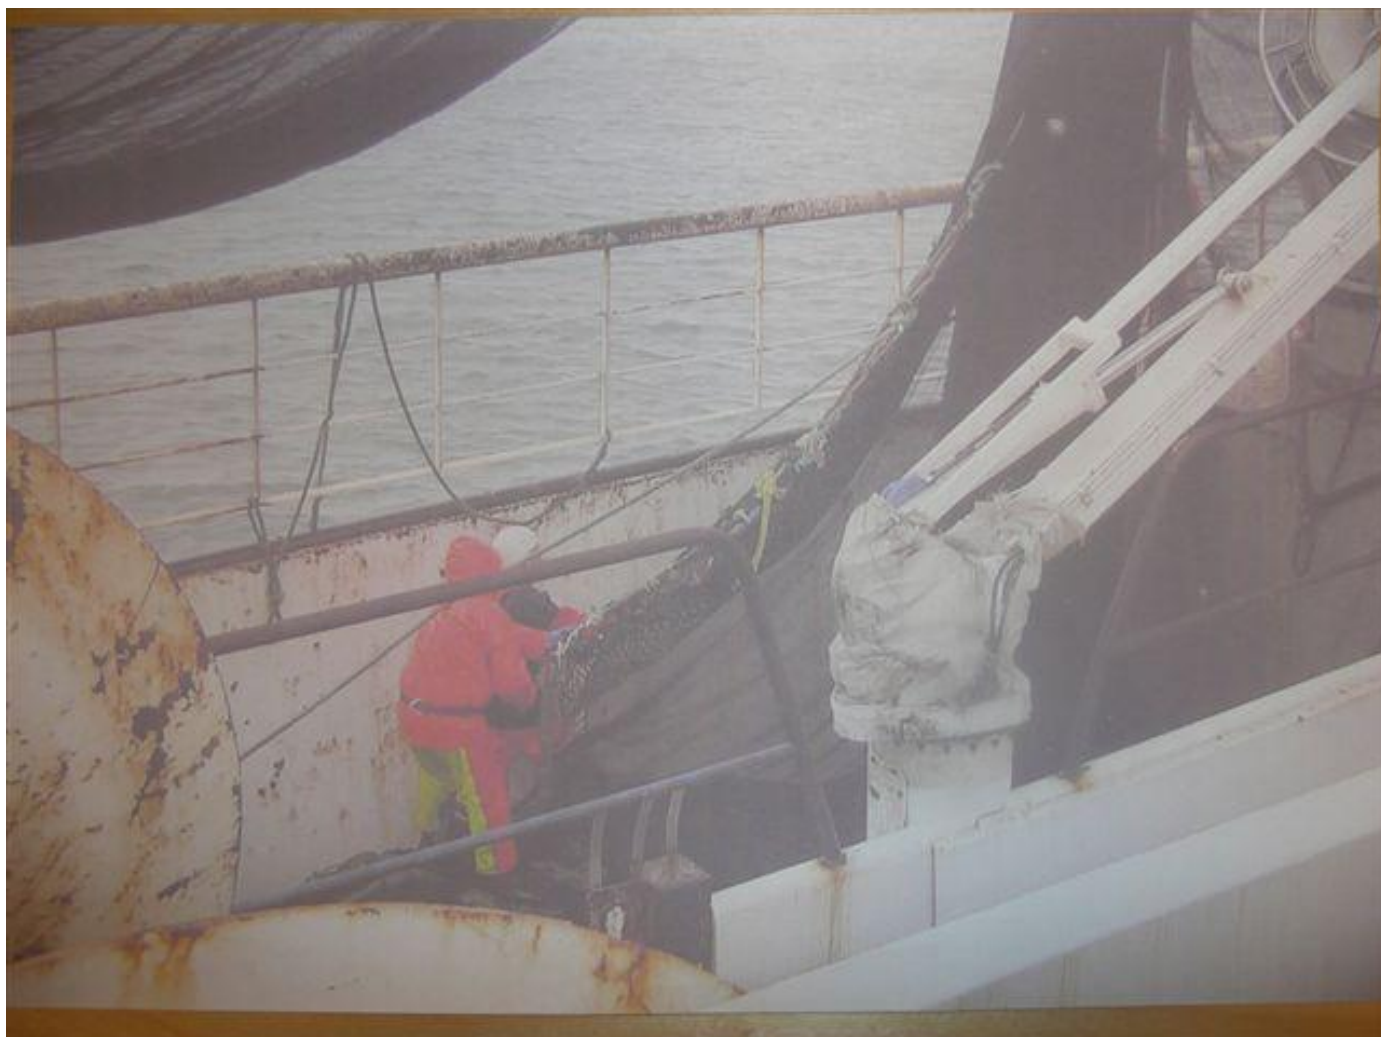
Tidligere havde søgelænderet langs notbinen været som vist i figur 5 nedenfor.

Figur 5: Det tidligere søgelænder før ændringen til den på ulykkesdagen aktuelle udformning. Foto: Rederiet

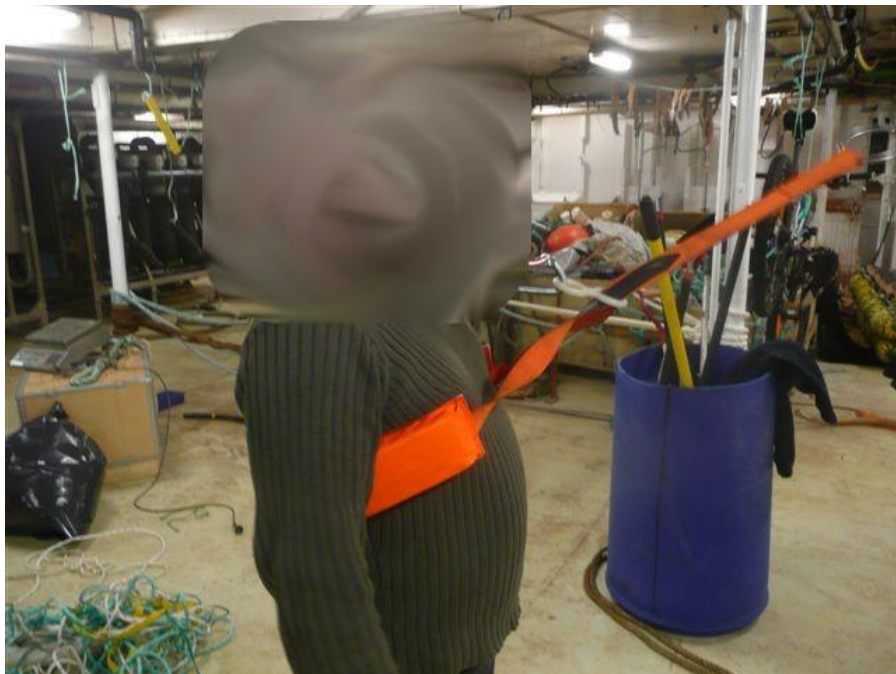
ERIKA havde tidligere været registreret i islandsk register. På islandske skibe er det såkaldte "Bjorgvinsbelti"-redningsbælte obligatorisk udstyr (se figur 6 for billede af redningsbæltet). Som tidligere beskrevet bar trawlbossen dette redningsbælte, da han sprang i søen for at bjærge den bevidstløse fisker om bord, og dette gjorde det betydeligt lettere for den øvrige besætning, at bjærge de to besætningsmedlemmer i vandet.

Figur 6: Det anvendte redningsbælte (Bjorgvinsbelti) .
